Prüfbericht

Abstandhalter aus Gießbeton

M 0190 / 2015 | 01.07.2015 | deutsch

Prüfgut : Einzelabstandhalter mit Plastikhalterung
AB 50 HVF

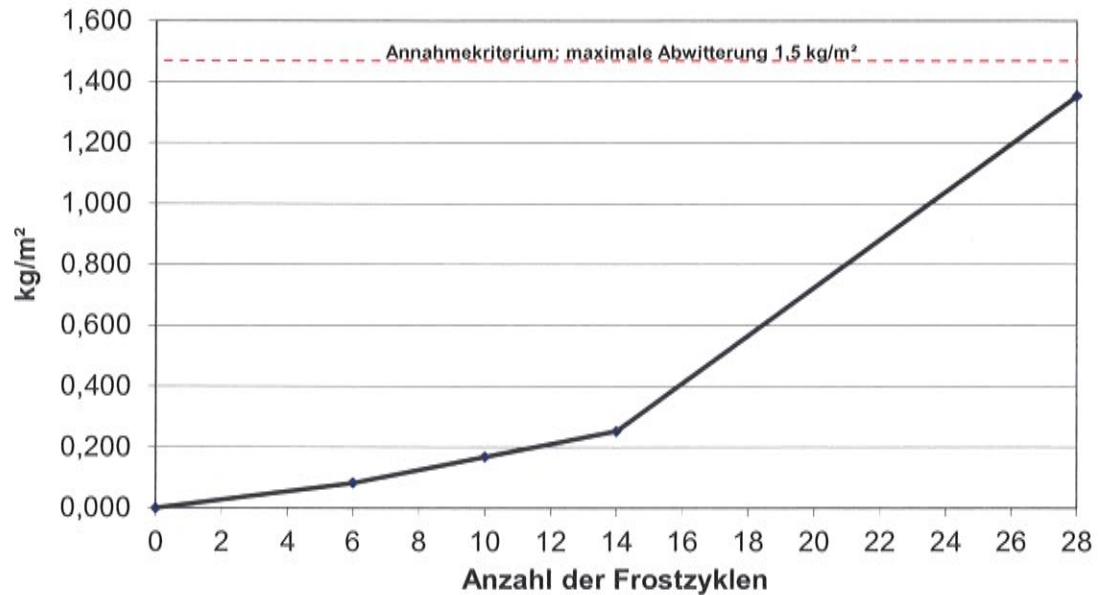
Abwitterung durch Frost-Tausalz-Bearbeitung

3.2.2 Gesamtmenge des abgewitterten Materials durch die Frost-Tau-Wechsel-Beanspruchung

Probe Nr.	Prüffläche A [m ²]	Gesamtmasse des getrockneten abgewitterten Materials bezogen auf die Prüffläche in kg/m ² nach			
		6 Zyklen	10 Zyklen	22 Zyklen	28 Zyklen
1	0,0225	0,113	0,208	0,313	1,465
2	0,0225	0,071	0,149	0,213	1,728
3	0,0225	0,064	0,151	0,232	0,869
MW	-	0,083	0,169	0,253	1,354
SA	-	0,03	0,03	0,05	0,44

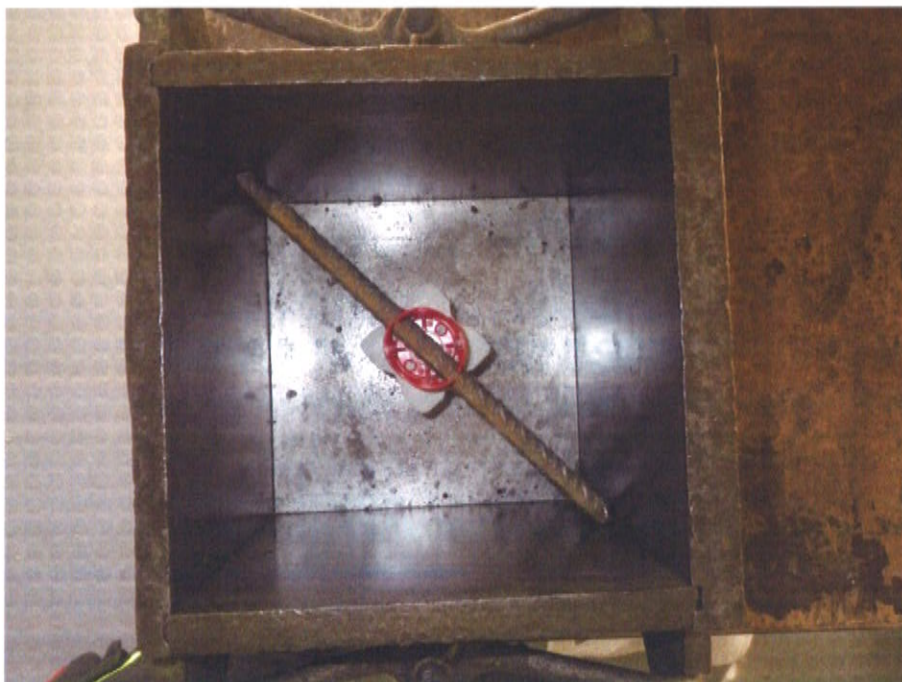
Bild 2: Würfelschalung mit eingebautem Abstandshalter

In die Würfelproben wurde mittig je 1 Abstandhalter mit einbetoniert.

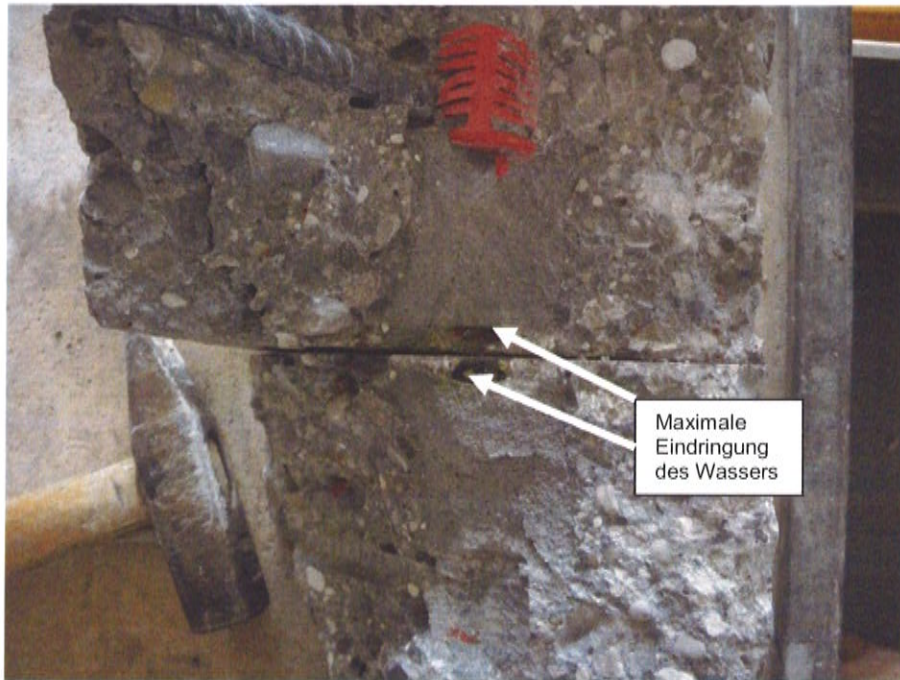
Bild 3: Probe 1 nach dem Aufspalten zur Messung der Wassereindringtiefe 5 mm

Nach der Spaltung konnte festgestellt werden, dass die Proben eine mittlere Wassereindringung von ca. 0,3 cm aufweisen. Die erlaubte maximale Eindringtiefe von 5 cm wurde nicht überschritten.

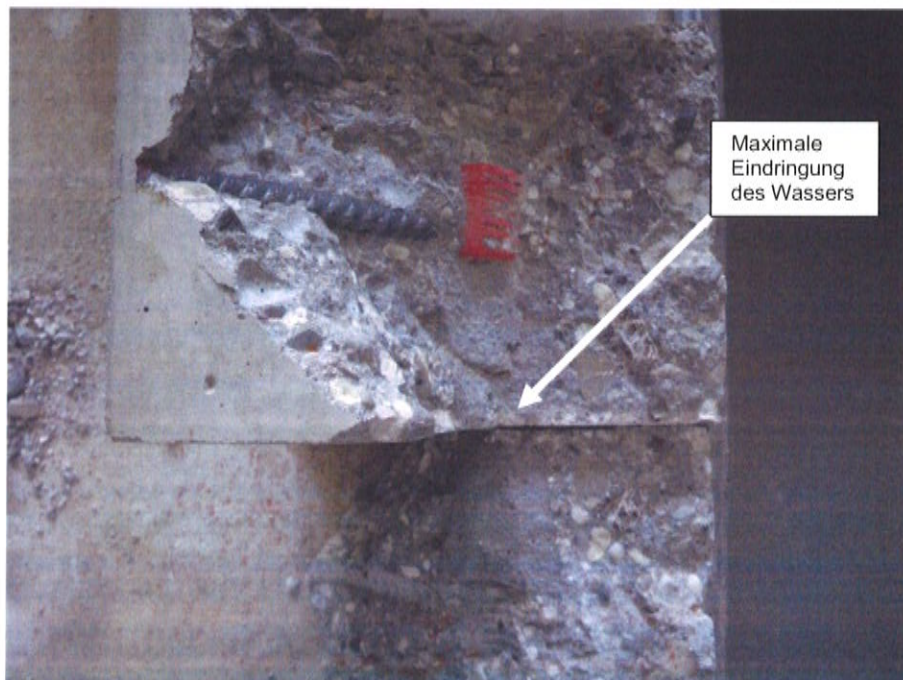
Bild 4: Probe 2 nach dem Aufspalten zur Messung der Wassereindringtiefe 2 mm

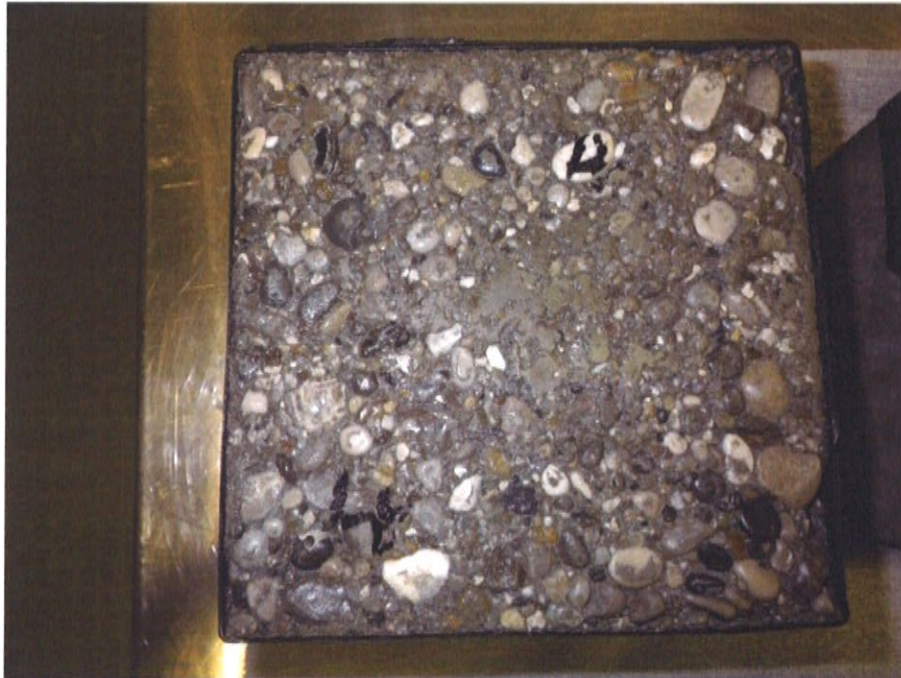
Bild 6: Probe 4 nach 28 Frost-Tau-Wechsel, stark abgewitterte Oberfläche. Keine Schäden am Abstandshalter erkennbar.

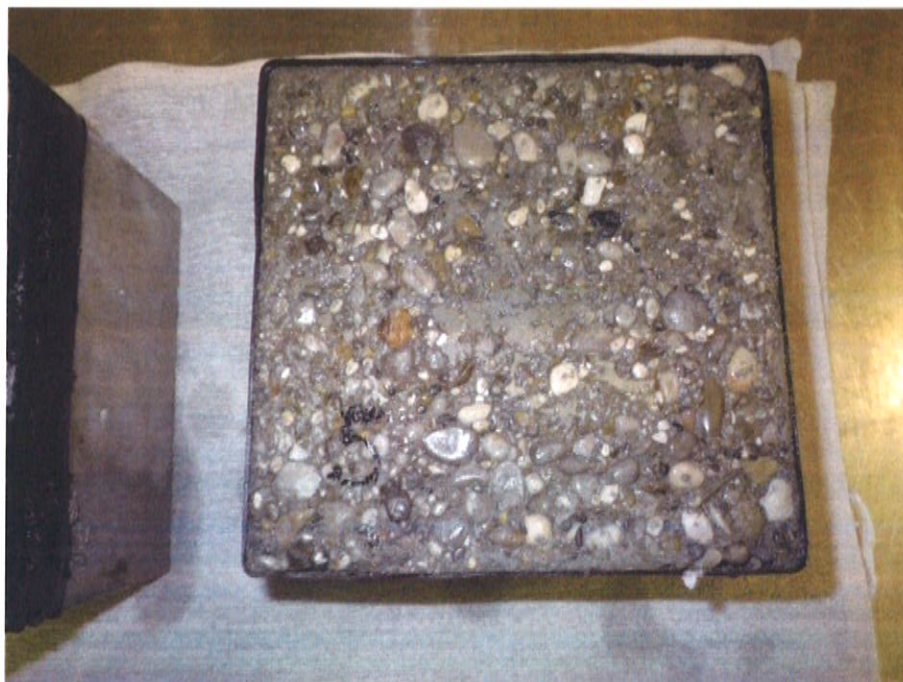
Bild 7: Probe 5 nach 28 Frost-Tau-Wechsel, stark abgewitterte Oberfläche. Keine Schäden am Abstandshalter erkennbar.

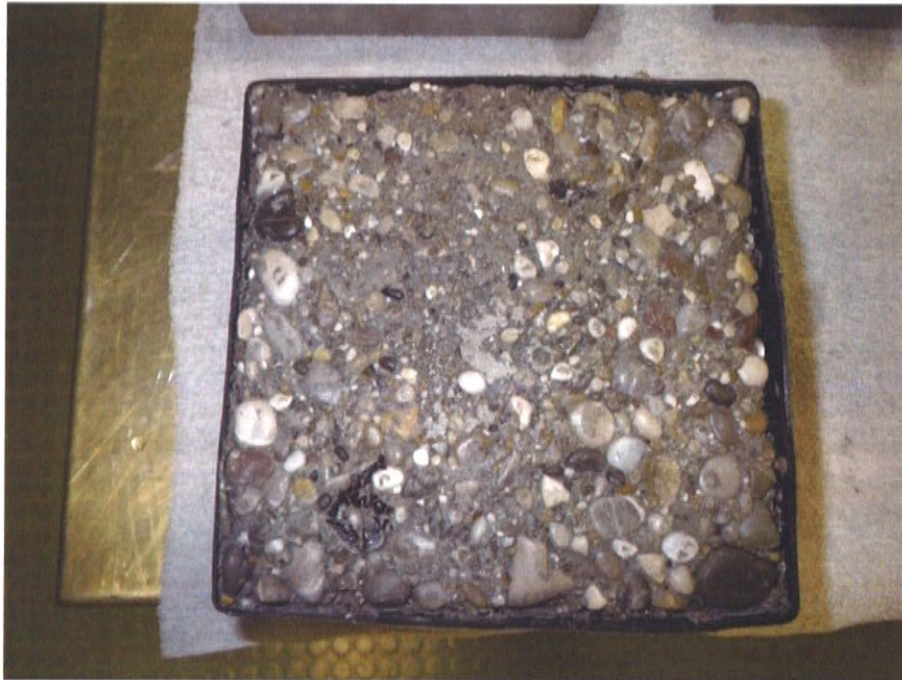
Bild 8: Probe 6 nach 28 Frost-Tau-Wechsel, stark abgewitterte Oberfläche. Keine Schäden am Abstandshalter erkennbar.
